HYUNDAI KONA 2WD

CHASSISNR: KMHK581GFKU034957

## OPPSUMMERT STATUS PÅ KJØRETØY

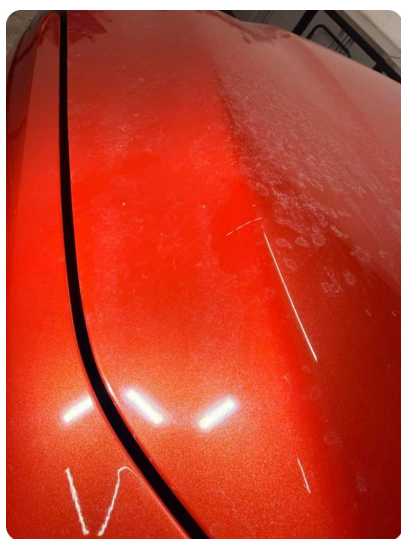
| PUNKT | BESKRIVELSE | PLASSERING |
|---|---|---|
| 1.1 Lakk | Ripe i panser v.s.f | |

1.1 Øvrige feil  
Ripe i panser v.s.f

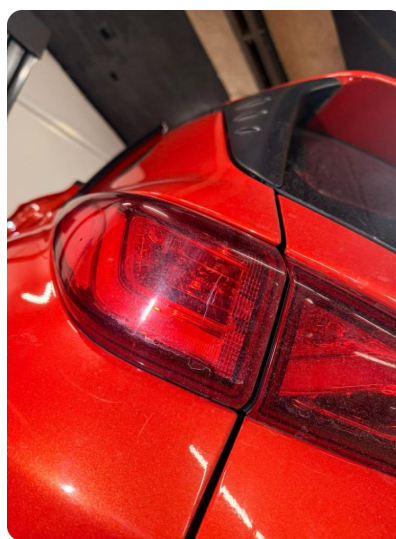
| PUNKT | BESKRIVELSE | PLASSERING |
|---|---|---|
| 2.1 Lys bak - | Merke i lykt v.s.b | venstre bak |

2.1 Øvrige feil  
Merke i lykt v.s.b

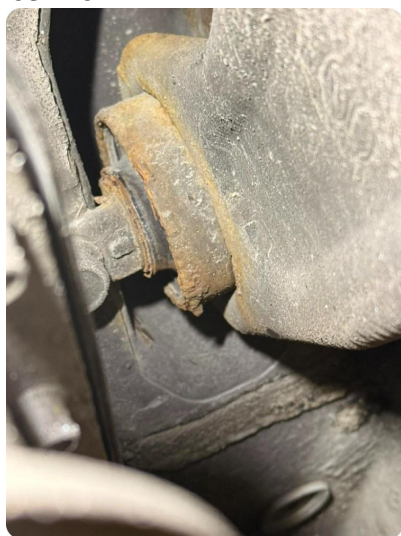
| PUNKT | BESKRIVELSE | PLASSERING |
|---|---|---|
| 3.1 Bakstilling | Slitt bærebeforing. Fremre bærebeforing h.s.b har begynt å slippe, i grenseland til pkk | |

3.1 Slitt bærefuoring  
Fremre bærefuoring h.s.b har begynt å slippe,  
i grenseland til pkk

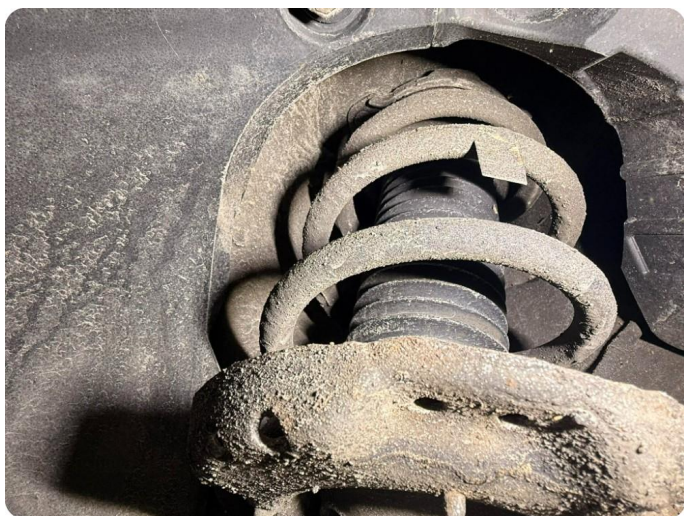
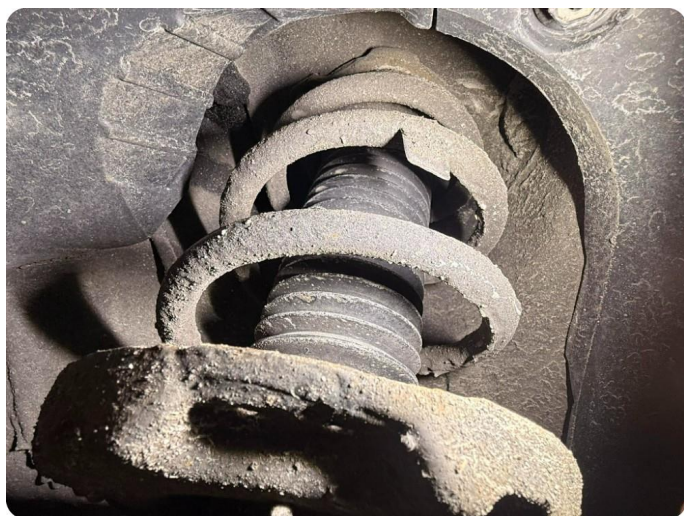
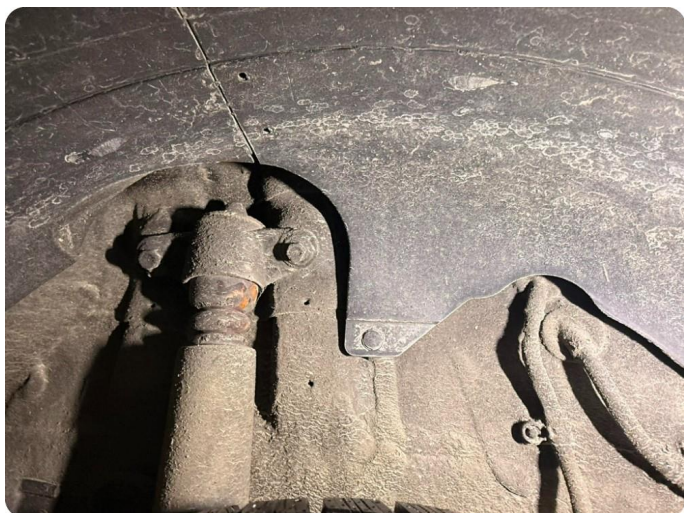
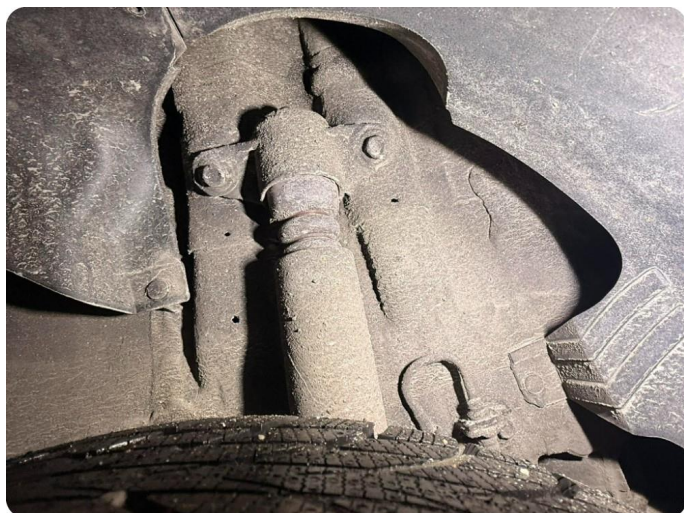
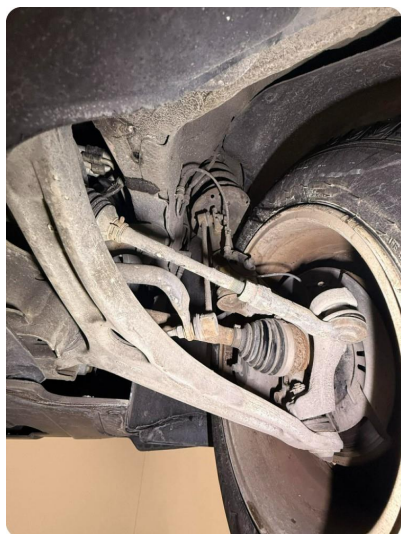
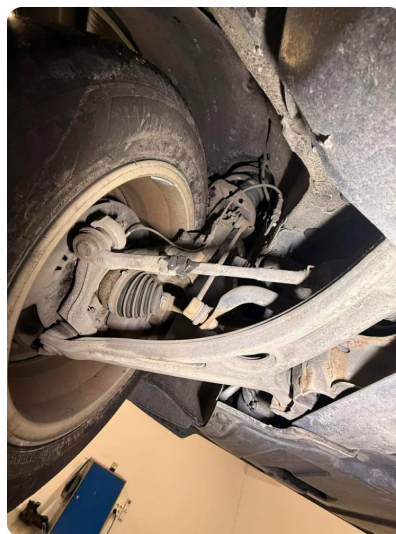
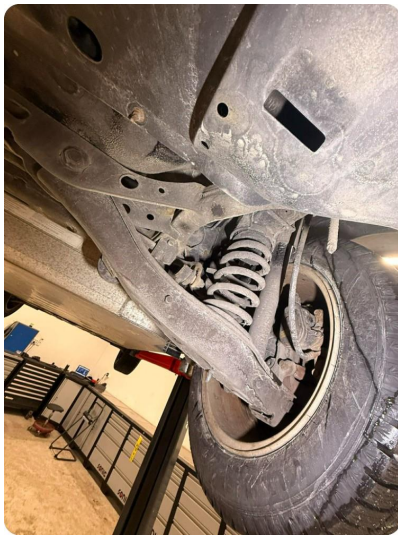
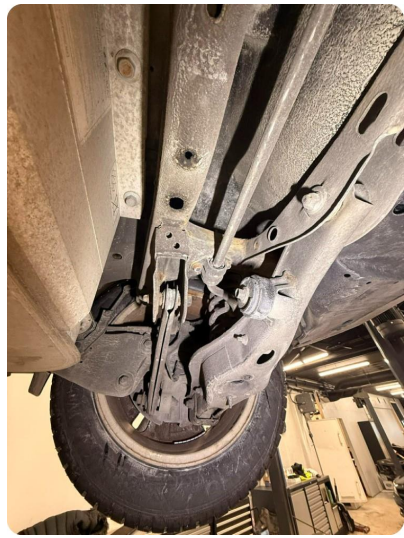
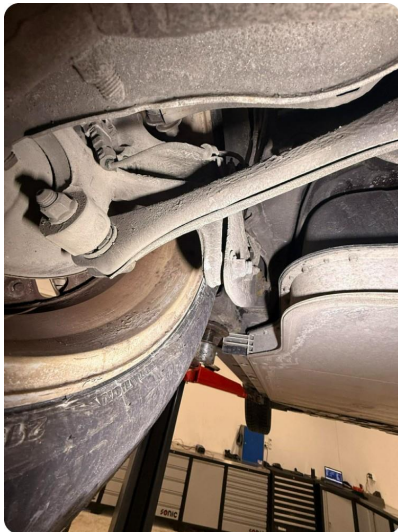
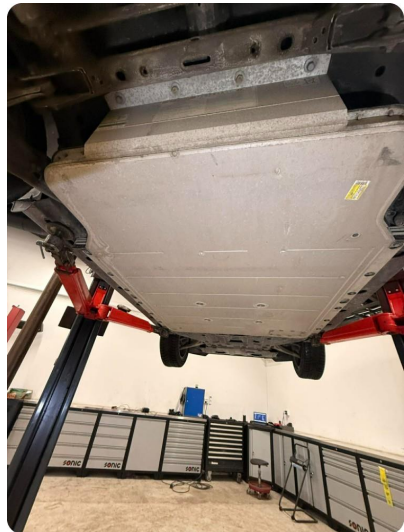
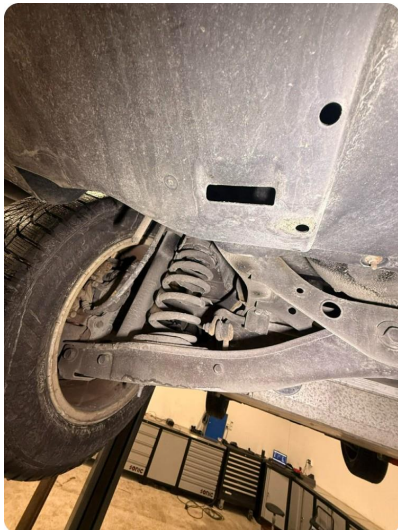
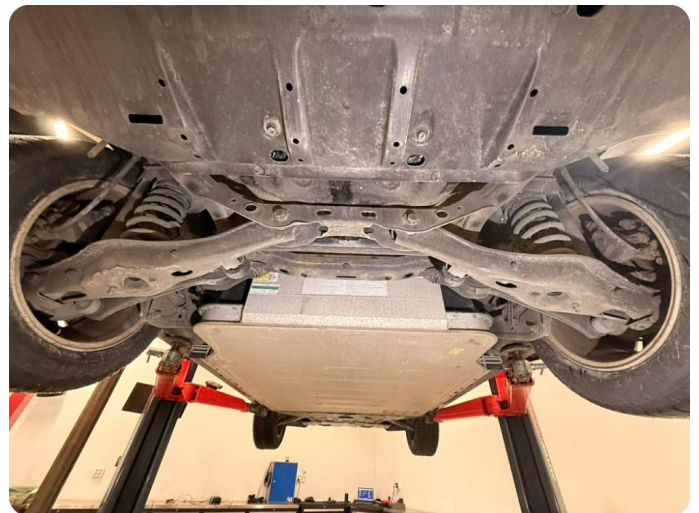
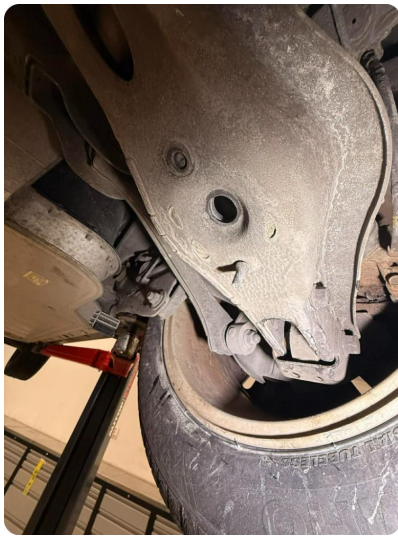
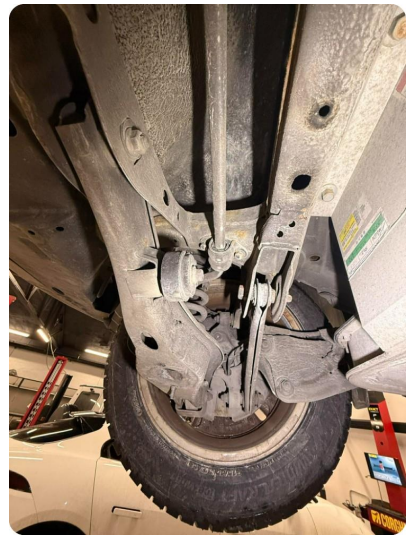
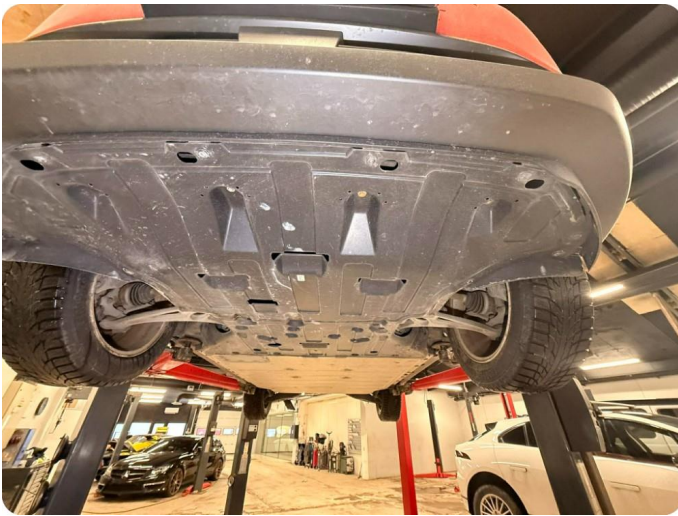
Understellet på bilen
